SIEMENS Siwamat Plus 284; Laugenpumpe 00140438

Undichtigkeit an Laugenpumpe beheben; Dichtring 00051840 austauschen

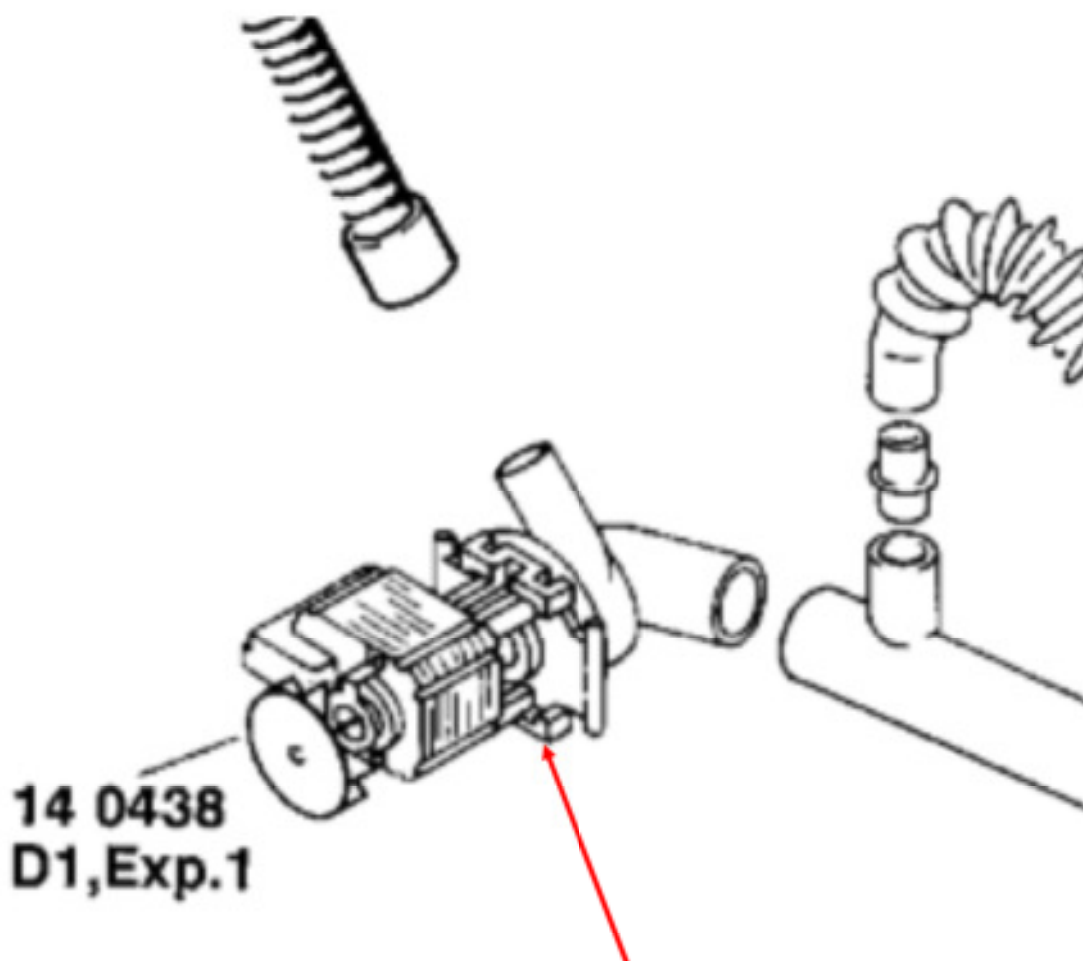
1. Die Waschmaschine vom Strom trennen und den Wasserzulauf abstellen.
2. Die hintere Blechabdeckung entfernen um freien Zugang zur Laugenpumpe zu haben.
3. Die Pumpe befindet sich rechts unten und ist sehr gut zu erreichen ohne andere Komponenten demontieren zu müssen.
4. Den Stromanschluss der Laugenpumpe abziehen.
5. Die Pumpe ist mit 2 Sechskantschrauben an einem kleinen Winkel, der sich am Waschmaschinengehäuse befindet, befestigt. Beide Schrauben entfernen, die Pumpe hängt jetzt noch an den Schläuchen.

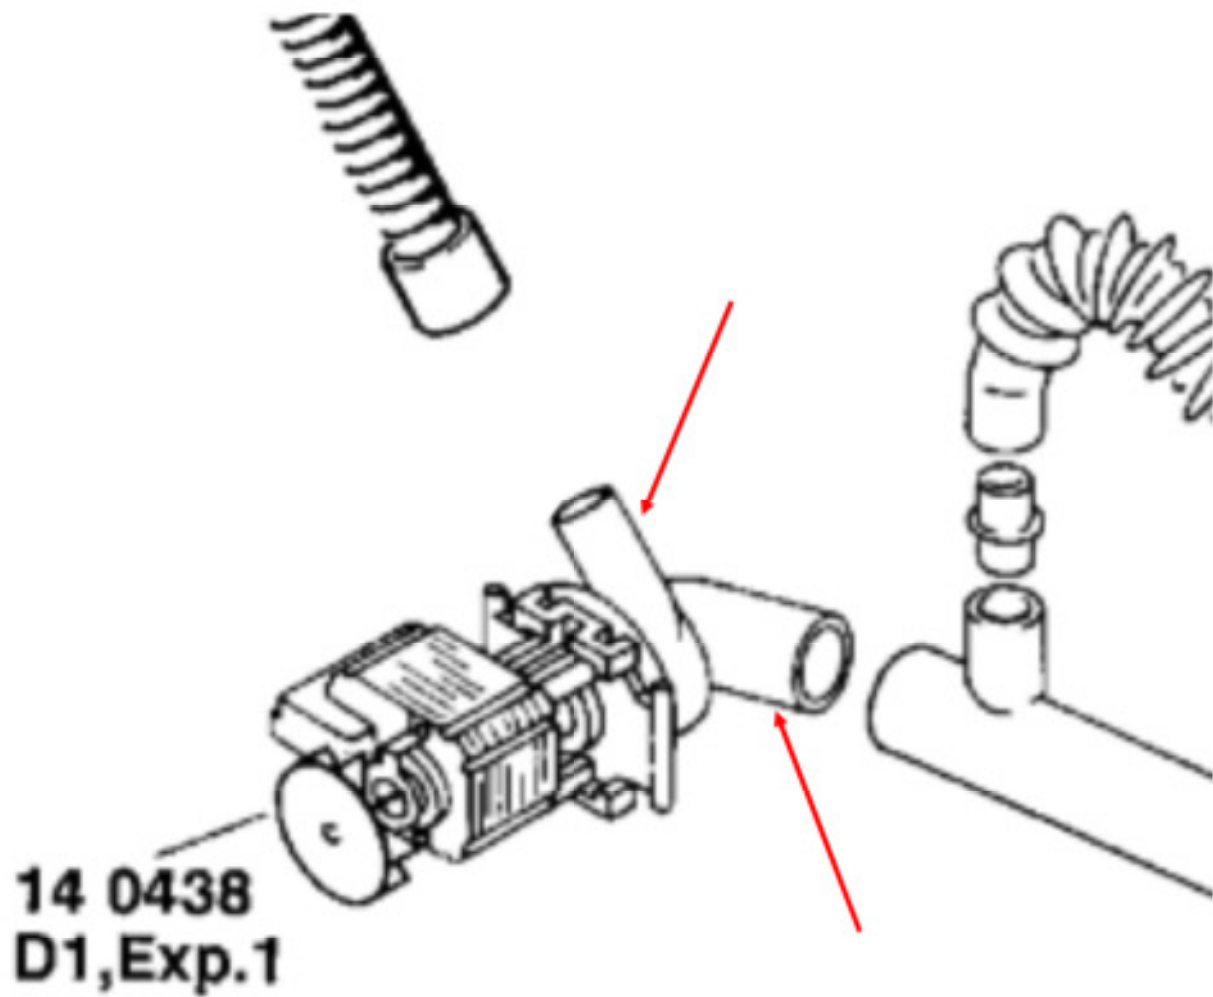
6. Die Schellen beider Wasserschläuche lösen und die Schläuche abziehen.
Vorsicht: Hierbei kommt es zum kurzen Wasseraustritt !!!

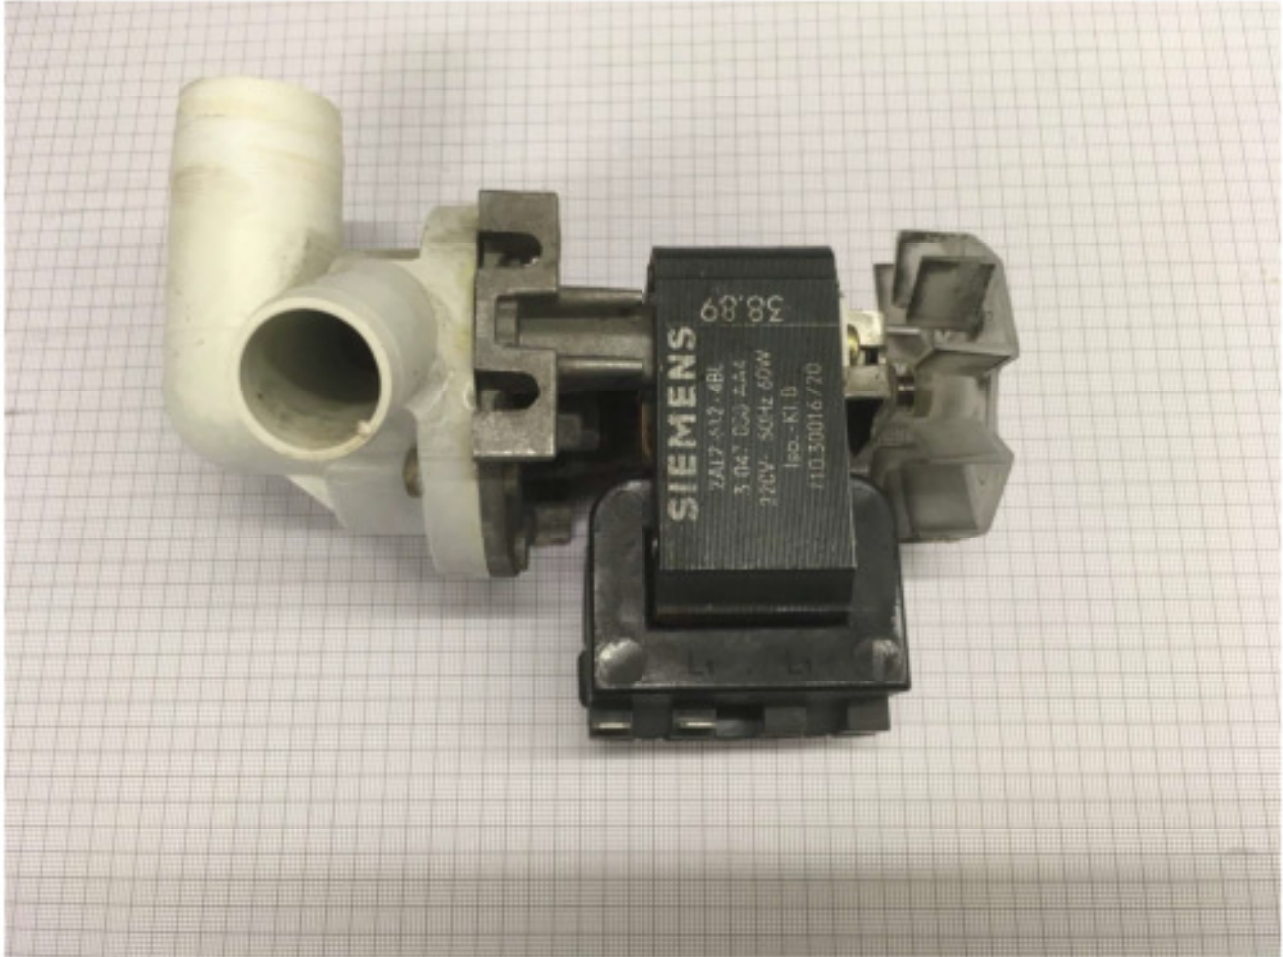
7. Jetzt habt ihr die Laugenpumpe in der Hand und ihr könnt die Undichtigkeit beseitigen. Die Pumpe sollte so aussehen:

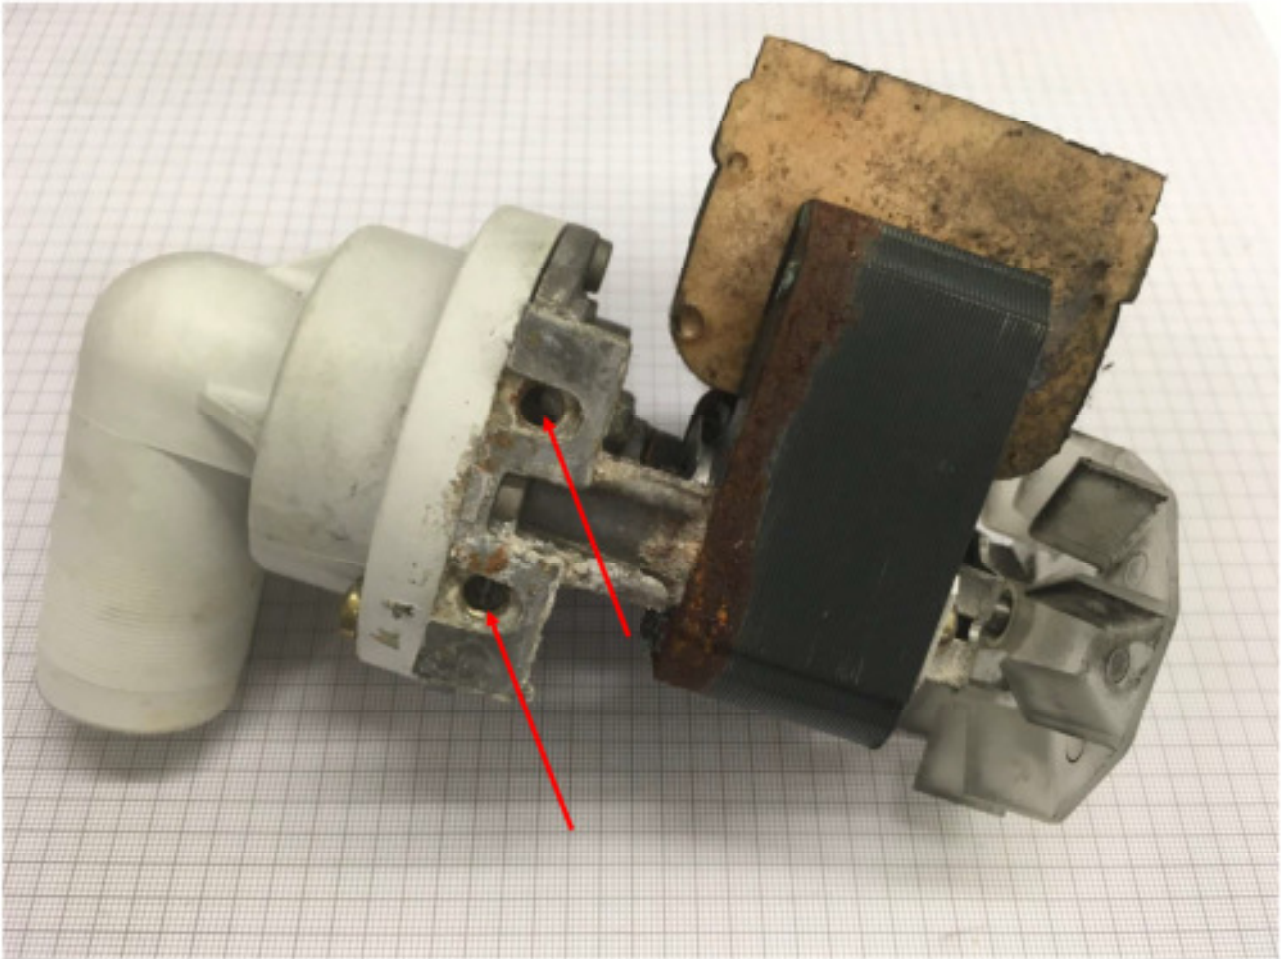
Ansicht von Unten mit Blick auf die zwei Befestigungsgewinde

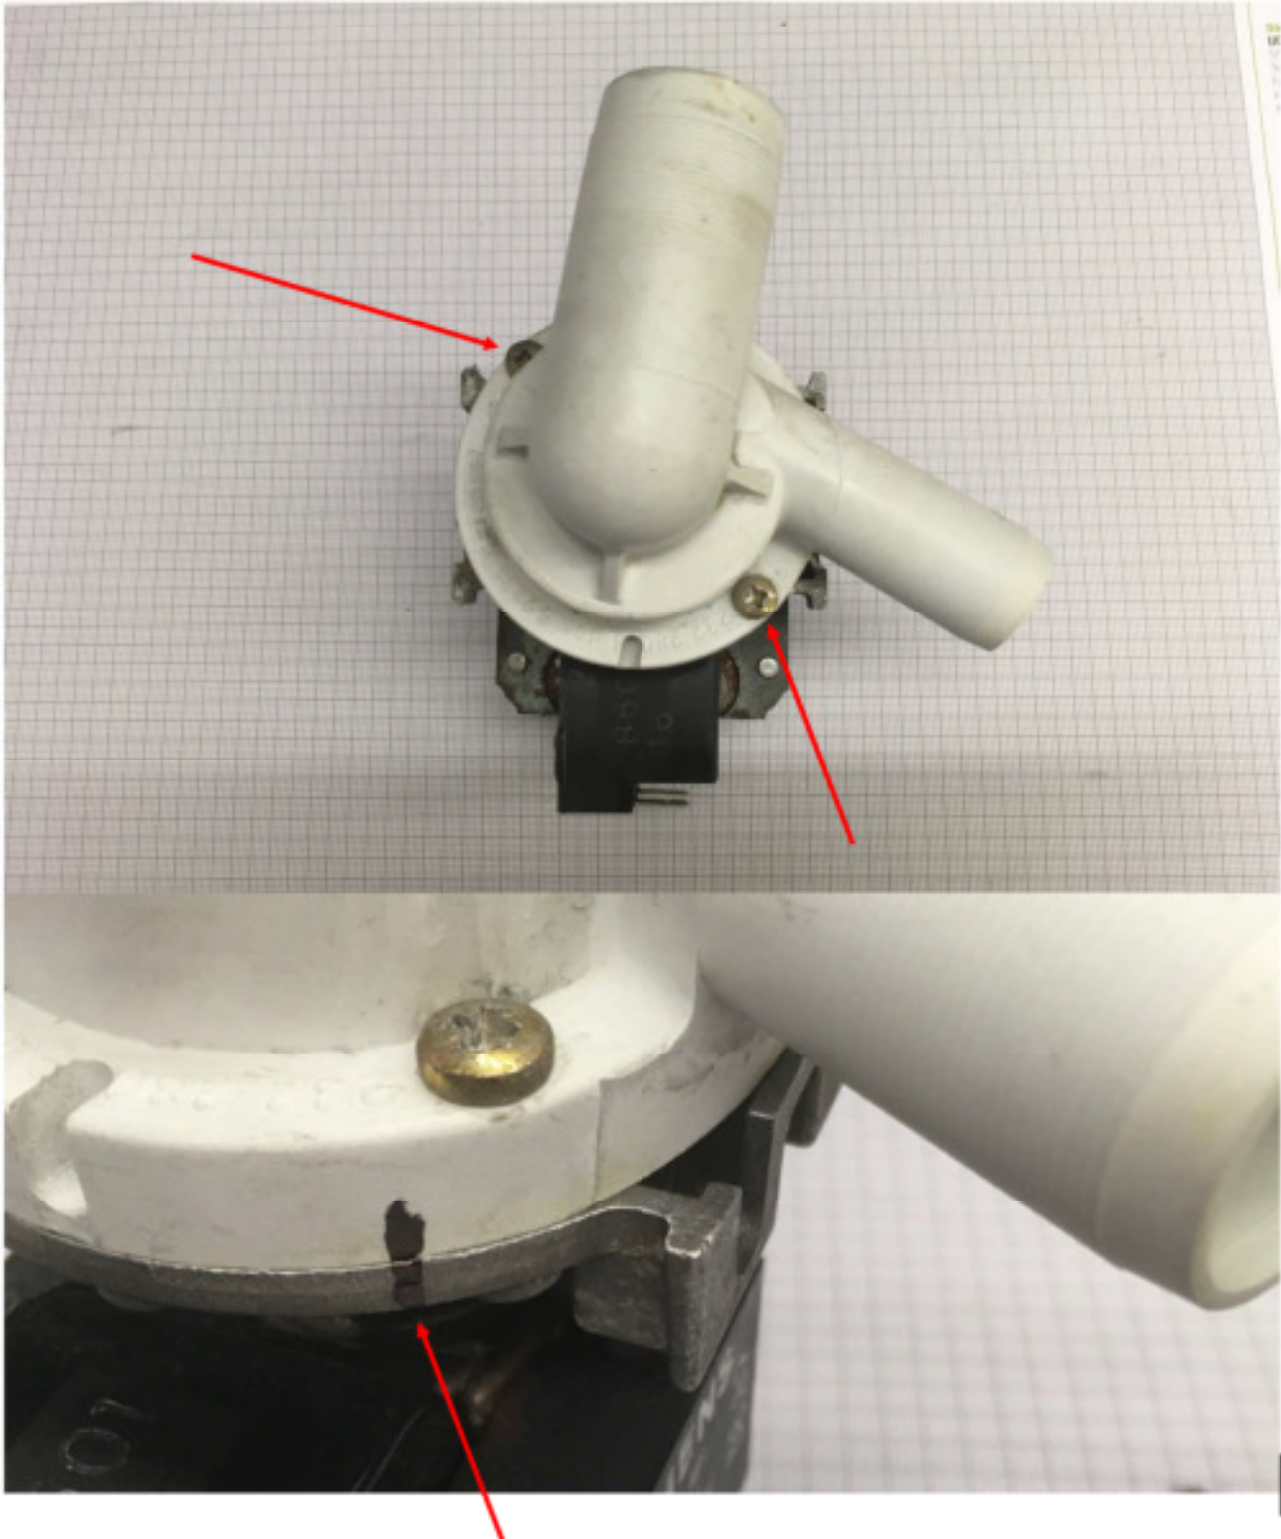
Hierzu muss die Wasserschlauch-Anschlusskappe abgeschraubt werden. Bevor die Kappe abgenommen wird sollte die Befestigungslage mit einem Stift am seitlichen Rand markiert werden.

8. Um die Undichtigkeit zu beheben muss die Dichtung (00051840; Dichtmanschette Dichtung für Laugenpumpe, Maße: 6 x 28/54.5 x 10.5 mm) ausgetauscht werden.

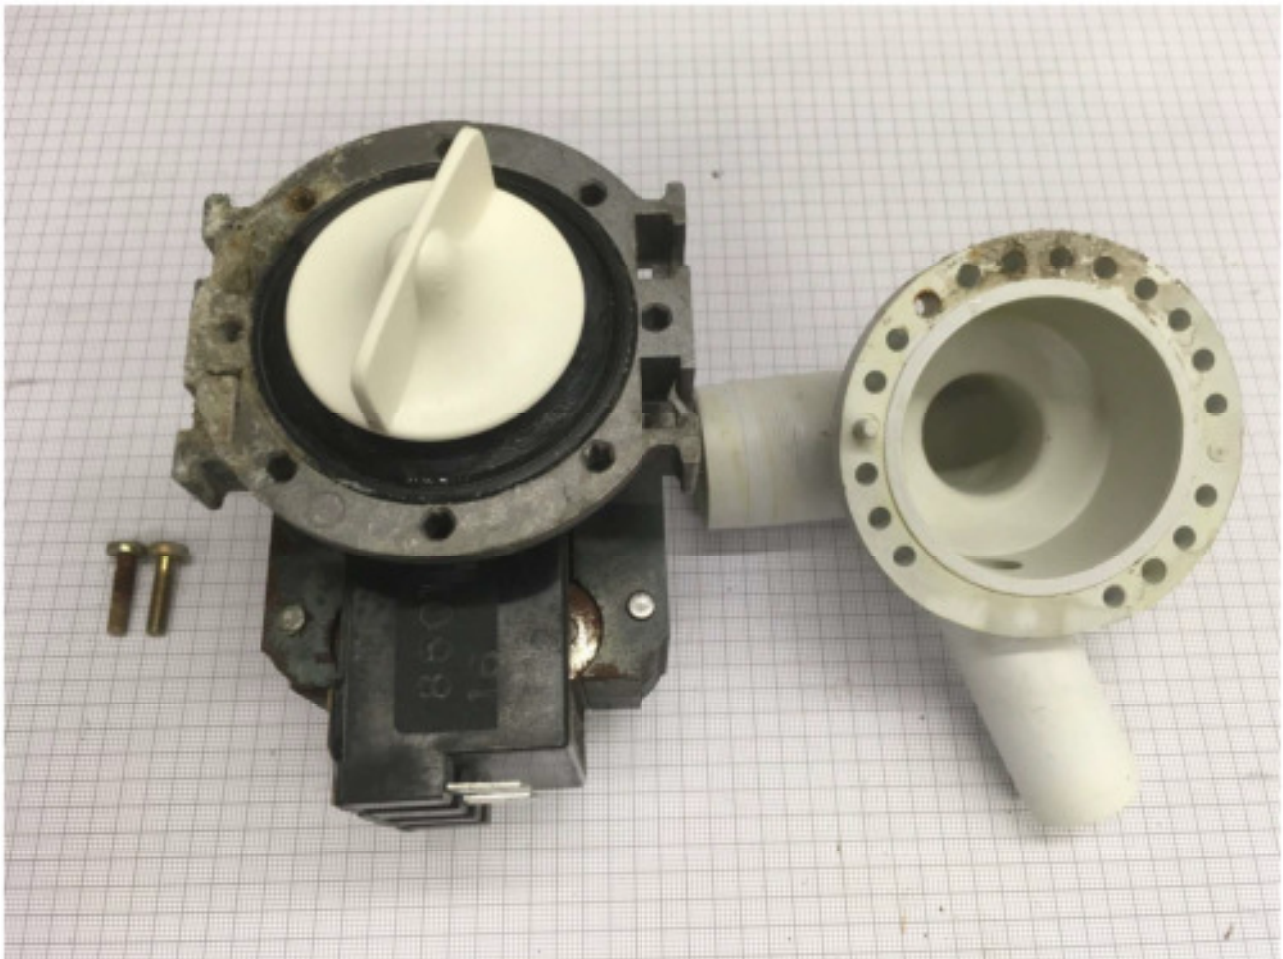
Wenn die Wasserschlauch-Anschlusskappe abgeschraubt ist kommt das Wasserschaukelrad und die Dichtung zum Vorschein. Die Kunststoffkappe sollte an ihrer Auflagefläche gut gereinigt werden, damit sie später sauber auf den Dichtring drückt.

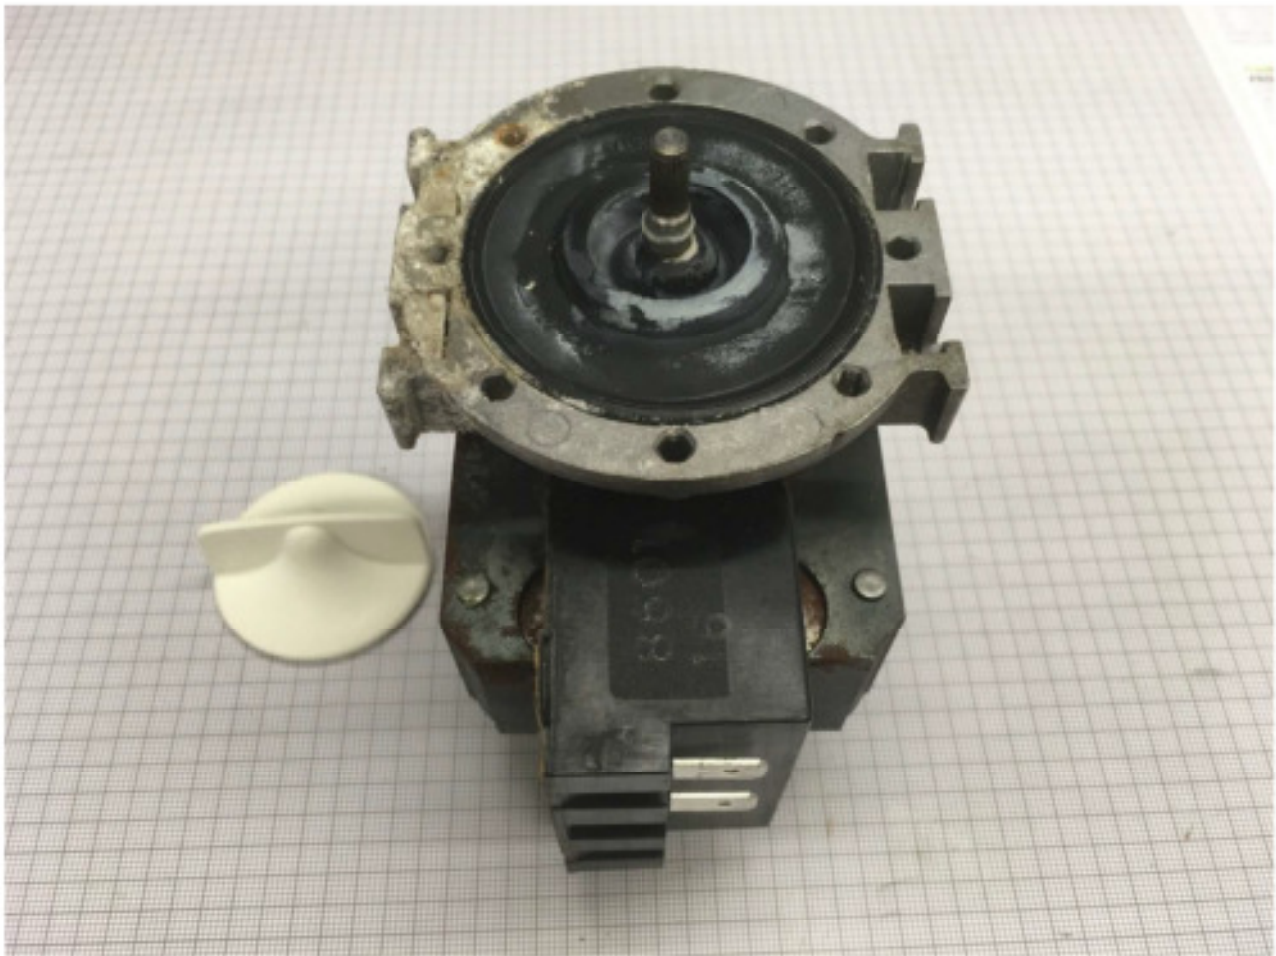
9. Das Wasserschäufelrad mit zwei Schraubendrehern rechts und links von unten nach oben hebeln um es von der Welle zu lösen. Wenn das Schäufelrad ab ist zeigt sich die Pumpenwelle und der Dichtring.

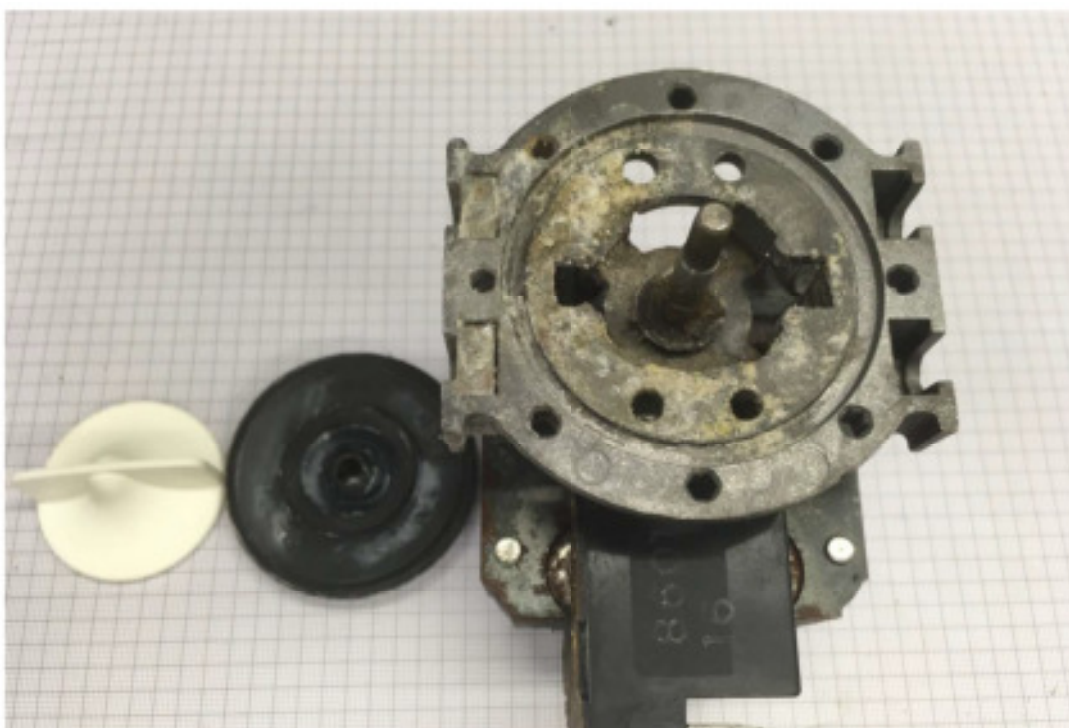
10. Den defekten Dichtring mit einem kleinen Schraubendreher aus seinem Sitz lösen und nach oben herausnehmen.
