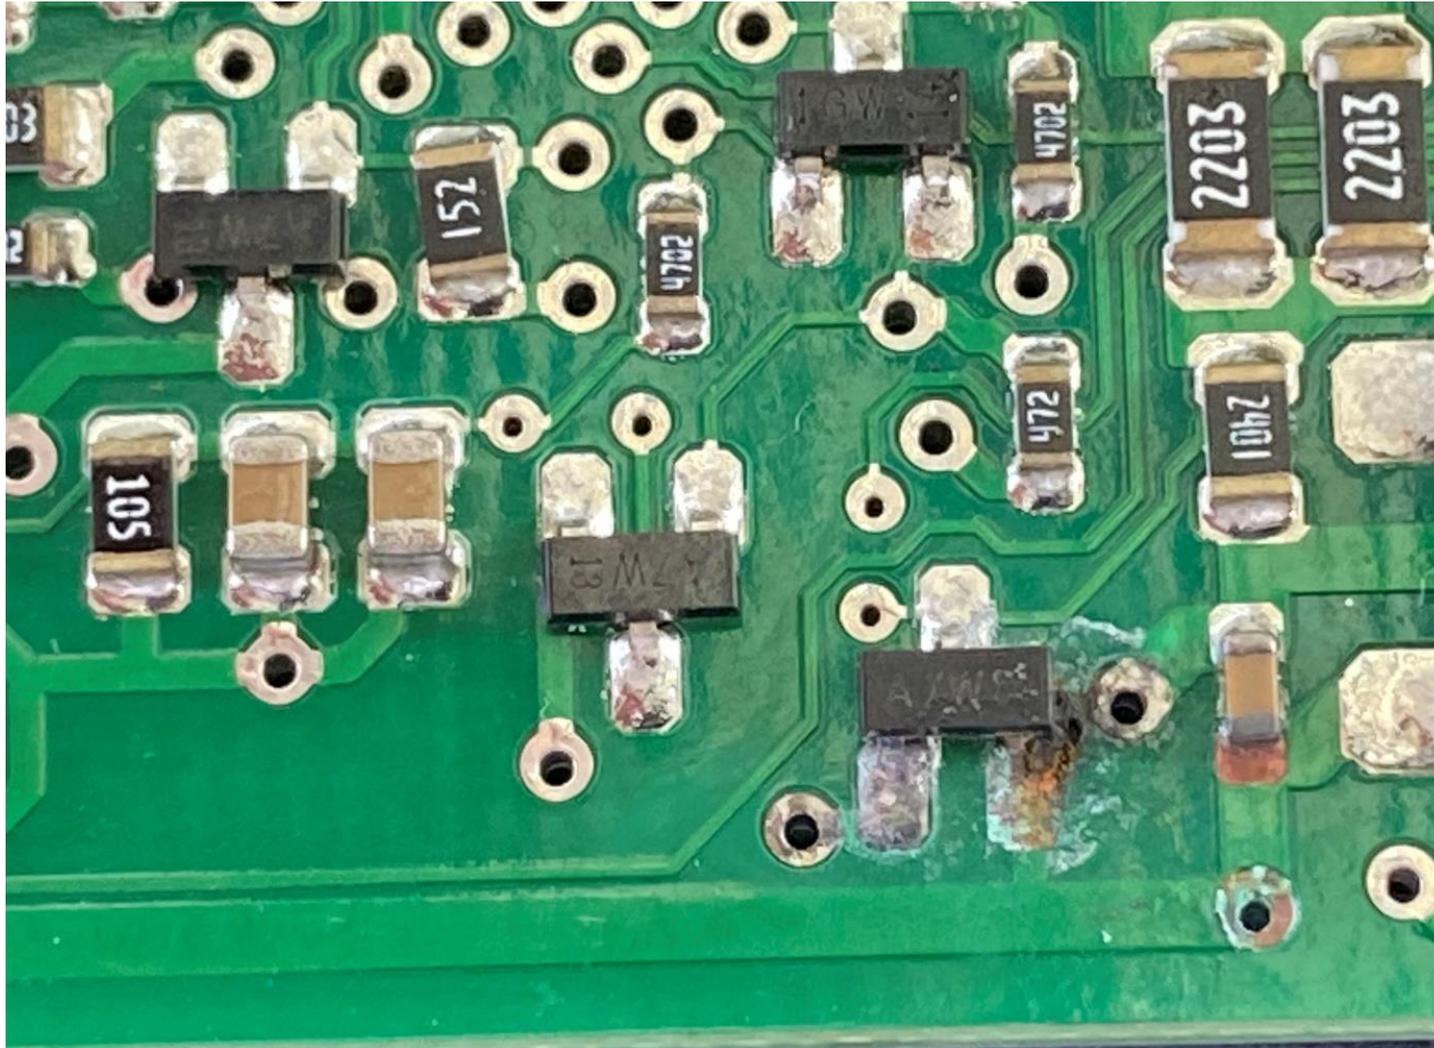
Bild 1 / 3 – Platine mit „Salzwasser“ – Schaden nach Einschalten – Diode A7 defekt und vielleicht auch das kleine Teil daneben?
Auf der Rückseite ist alles o.k. keine sichtbaren Schäden

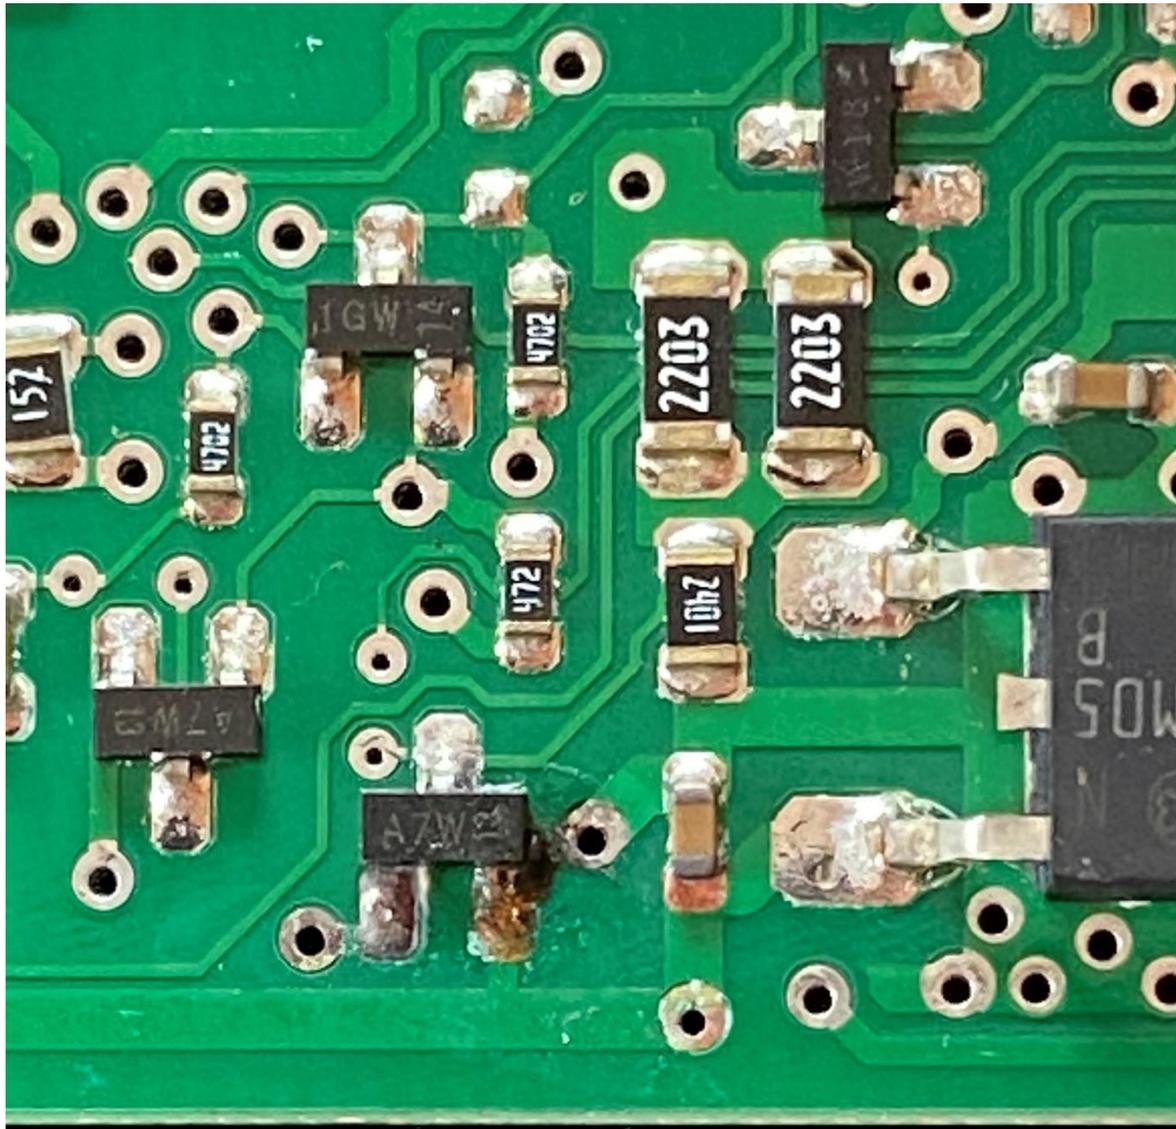
Bild 2 / 3 - der untere Bereich war im Salzwasser ca. 1-2cm tief.

Von dieser Seite aus (von unten ca. 1-2cm war die Platine im Salzwasser

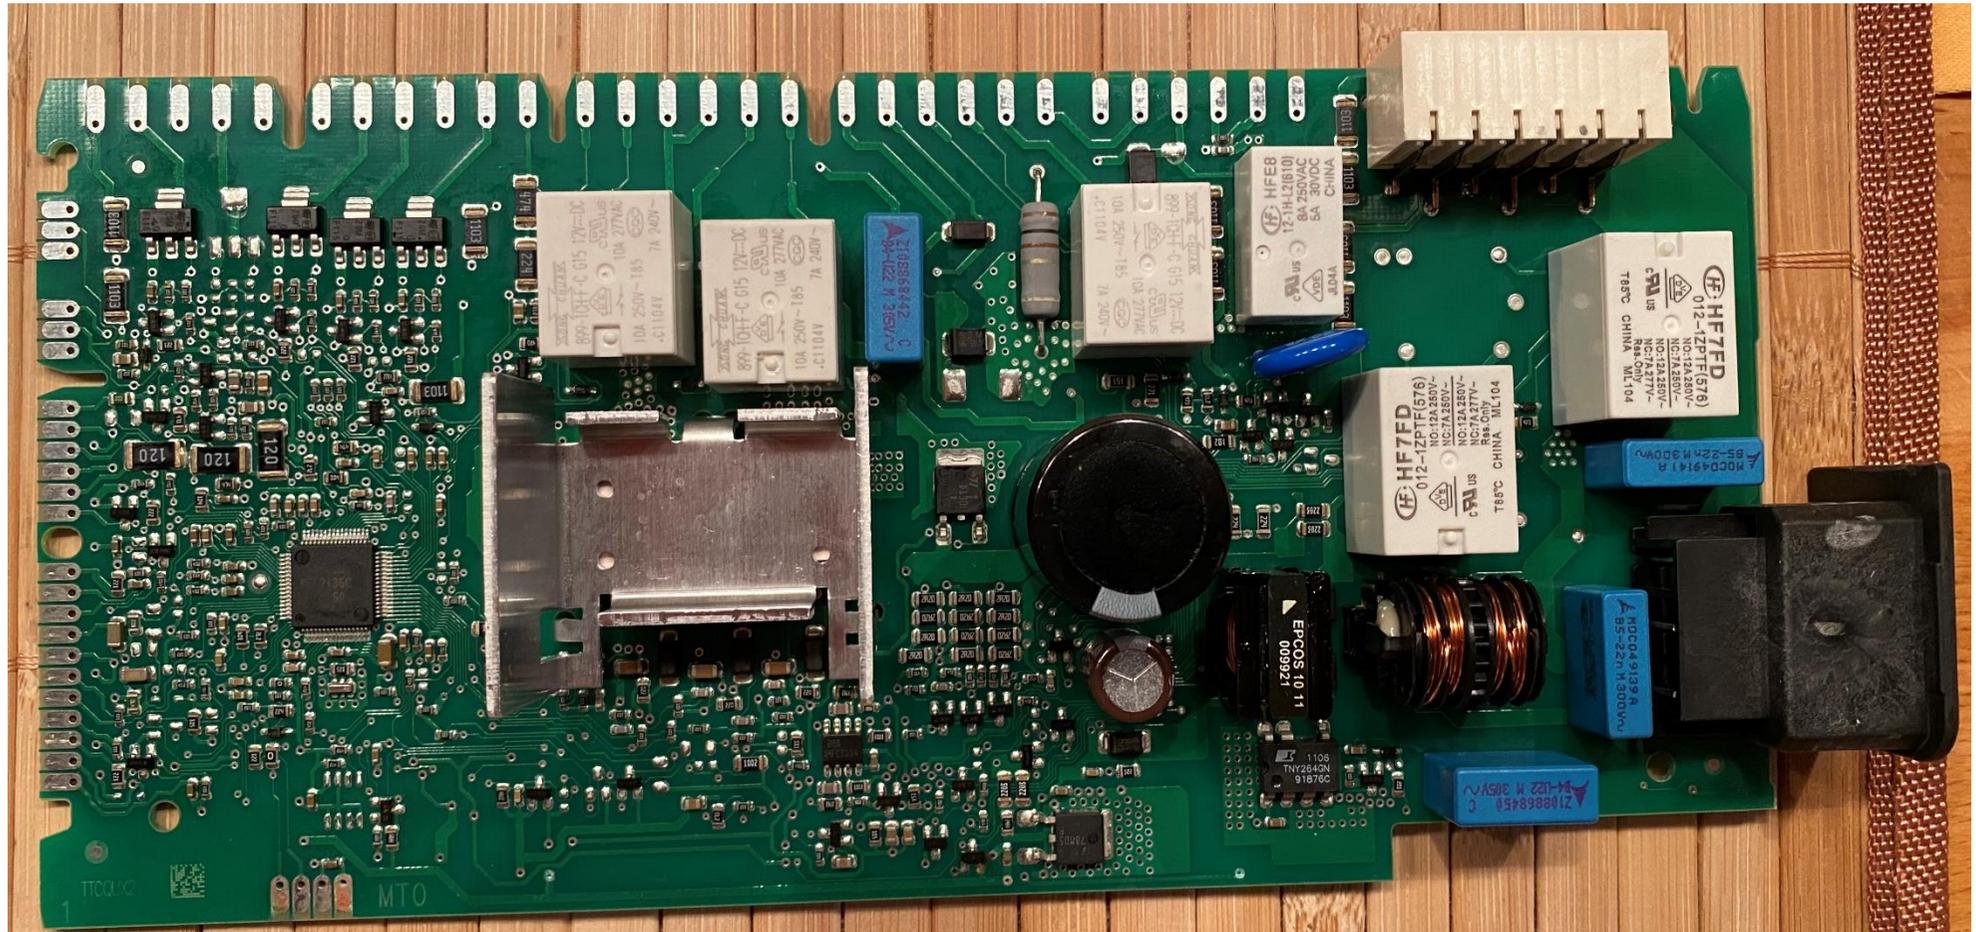
Bild 3/3 - Gesamte Platine, einfach bestückt; Rückseite ist völlig i.O.
